Presseinformation

8. Januar 2025

Hilfe für ein gefährdetes Denkmal – Beginn der Konservierungsmaßnahmen am Grabmal Ottos des Großen im Magdeburger Dom

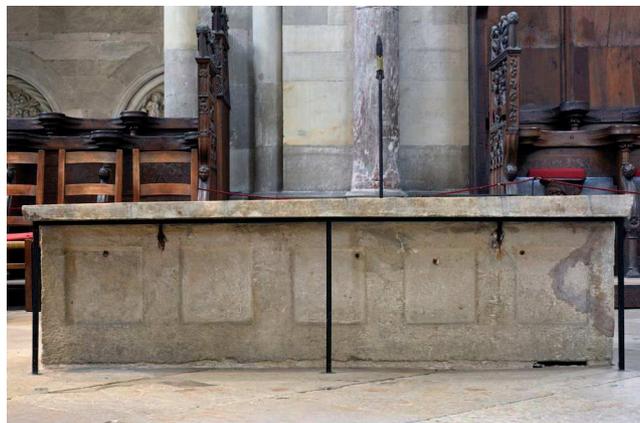
Abbildung 3:
Blick auf die nördliche Längsseite des Sarkophags. Unterhalb der Deckplatte sind die 1844 eingesetzten
Eisenklammern zu sehen, von denen Risse im Stein ausgehen.

Vor allem droht die fortschreitende Korrosion von Eisenklammern, die 1844 eingebracht wurden und sich zunehmend ausdehnen, die marmorne Abdeckplatte und den Kalksteinkörper zu sprengen. Deckplatte und insbesondere der Sarkophagkasten weisen bereits erhebliche Risse auf. Darüber hinaus lastet die Deckplatte zum Teil nicht auf einer nach 1945 angefügten Stützkonstruktion, sondern auf den dünnen, teilweise nur knapp über einen Zentimeter starken Sarkophagwänden. Insgesamt ist der Sarkophag als relativ fragil zu beschreiben. Zudem ist der Zustand einer von innen mit eisernen Nägeln an den Sarkophag angeschlagenen Holzplanke, die die brüchige Wandung fixieren sollte, unklar. Ebenso unbekannt sind Verfassung und Alter des im Inneren des Steinkastens befindlichen Holzsarges, in dem sich Textilien sowie menschliche Überreste befinden, die bereits 1844 in gestörtem Zustand angetroffen wurden. Die Skeletteile liegen nicht mehr in anatomischer Ordnung, ihr Erhaltungszustand ist momentan unbekannt. Das Holz des inneren Sarges weist, wie eine Kamerabefahrung bereits ergab, mehrere Schäden und Öffnungen auf.
